# 南種子町橋梁個別施設計画

令和5年 12月

南種子町役場 建設課

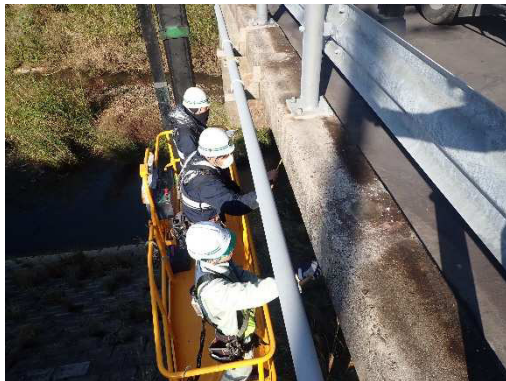
定期点検状況（橋梁点検車）：夏田橋

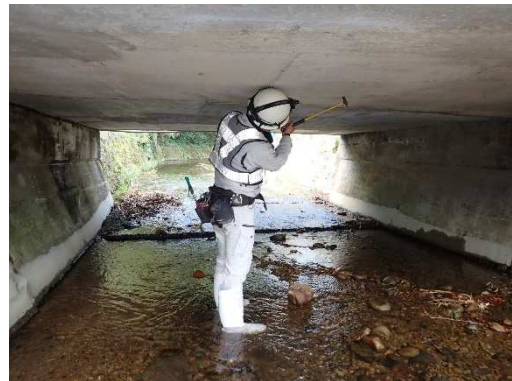
定期点検状況（地上）：氷川橋
